Κίνηση Πολιτών Ηλιούπολης

ΘΕΜΑ: Γκρέμισμα τοίχου που φράζει το Τεχνικό Εισόδο της Πικροδάφνης-Καταληκτική ημερομηνία 7 Απριλίου 2019- Οριοθέτηση ρέματος Πικροδάφνης

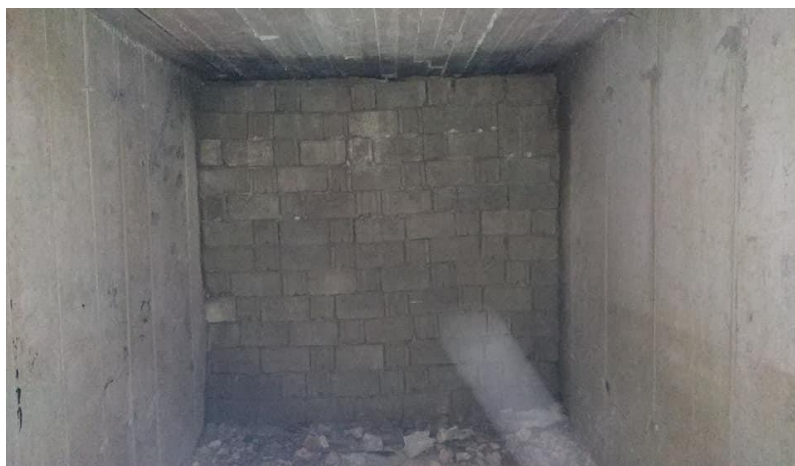
ΦΩΤΟ 1

Στο τέλος της διαδρομής τους, οι σπηλαιολόγοι, διαπίστωσαν ότι δεν υπήρχε άνοιγμα, **ο κλειστός οχετός είχε χτιστεί με τσιμεντόλιθους**, όπως μπορείτε να διακρίνετε στις φωτογραφίες 1&2, εσωτερική και εξωτερική λήψη (μπορείτε να δείτε περισσότερα στη διεύθυνση: <https://kipi.gr/?p=11317>).

- 1. Η οριοθέτηση της Πικροδάφνης να γίνει στο σύνολό της. Να συμπεριλάβει και το τμήμα του ρέματος από την οδό Σαρανταπόρου στην Ηλιούπολη έως τις πηγές, ώστε να προστατεύεται στο σύνολό της και να λειτουργεί απρόσκοπτα ως οικοσύστημα, ευεργετώντας πολλαπλά τις πόλεις μας.**
- 2. Να γκρεμιστεί ο τοίχος που φράσσει το τεχνικό εισόδου και εμποδίζει την είσοδο του νερού!**
- 3. Να καθαριστεί από τα μπάζα η περιοχή και να ανοιχτεί η κοίτη της, από το τεχνικό εισόδου μέχρι του σημείου που δείχνει ο χάρτης ότι τελειώνει ο κλειστός οχετός, δηλαδή τη διασταύρωση των οδών Πατριάρχου Γρηγορίου και Αρτεμισίου. Να γκρεμιστεί το τελευταίο τμήμα του κλειστού οχετού, το οποίο αποδεικνύεται ότι έγινε παράνομα και καταχρηστικά, χωρίς εγκεκριμένη μελέτη και να αναδειχθεί η φυσική κοίτη του ρέματος, από το σημείο διασταύρωσης των δύο οδών που προαναφέραμε έως το όριο του δήμου Βύρωνα.**

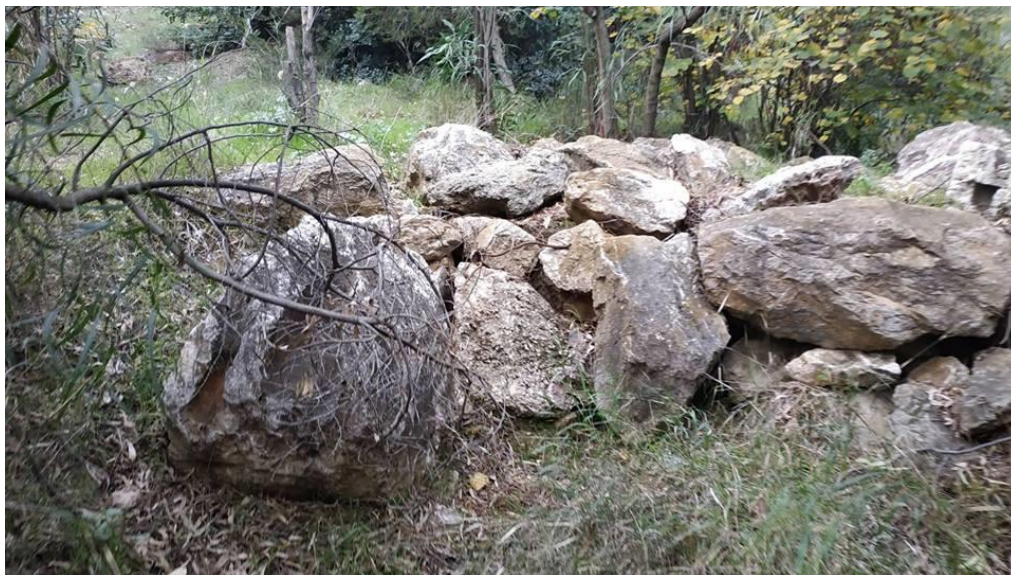
ΦΩΤΟ 3

Οι ογκόλιθοι, στους οποίους αναφέρεται η τεχνική υπηρεσία της Περιφέρειας Αττικής, προφανώς είναι το τοιχίο ανάσχεσης φερτών, που έχει δημιουργηθεί από την τεχνική υπηρεσία του δήμου Ηλιούπολης (ΦΩΤΟ 3) και βρίσκεται σε απόστα-ση μερικών δεκάδων μέτρων από το τεχνικό εισόδου, στο κλείσιμο του οποίου αναφερόμαστε και ζητάμε να ανοίξει (ΦΩΤΟ 1&2).
